Приложение 2
к Акту обследования ОСИ
к паспорту доступности ОСИ **№ 42/2020**
от «21» декабря 2020 г.

№ 2. Входа (входов) в здание № 1
Здание МБДОУ «Детский сад № 42 «Аленка» г. Воркуты, ул. Ленина, д.54 А
(Наименование объекта, адрес)

Результаты фото-фиксации на объекте

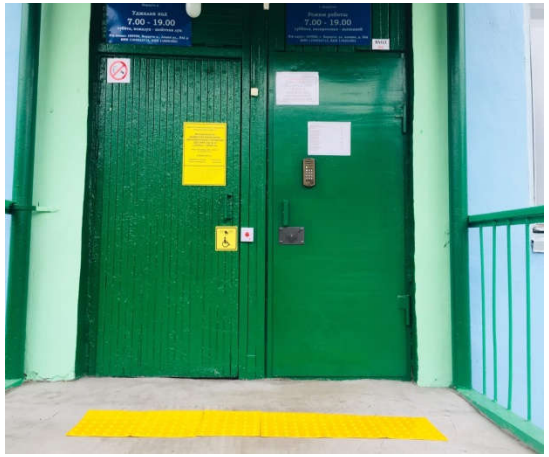
2.2	Пандус (наружный)	нет						
2.3	Входная площадка (перед дверью)	есть		2	- размер площадки 2* 3 м.; - отсутствует водоотвод; - присутствует препятствие (грязезащитное покрытие)	**К, О, С, Г, У**	- входная площадка при входах, доступных МГН, должна иметь водоотвод **СП 59.13330.2016 п. 6.1.4;** - входная площадка при входах, доступных МГН, должна иметь навес **СП 59.13330.2016 п. 6.1.4;**	**Ремонт, ТСР, Орг.**

2. Входная площадка перед дверью, дверь

- поверхности покрытий входных площадок и тамбуров должны быть твердыми, не допускать скольжения при намокании и иметь поперечный уклон в пределах 1% - 2%. **СП 59.13330.2016 п. 6.1.4;** - размеры входной площадки с пандусом - не менее 2,2*2,2 м. **СП 59.13330.2016 п. 6.1.4;** - разместить информацию об ОСИ со стороны дверной ручки на высоте 1,4 – 1,75 м. с дублированием рельефными знаками и размерами знаков, соответствующими расстоянию рассмотрения; - разместить тактильные предупреждающие перед входной дверью; - закрепить грязезащитное покрытие; - дренажные и водосборные решетки, устанавливаемые на входных площадках, должны устанавливаться на одном уровне с поверхностью покрытия пола **СП 59.13330.2016 п. 6.1.8;** - предусмотреть освещение всех участков зоны, независимое от уличного освещения.
