**АКТ ОБСЛЕДОВАНИЯ**  
**объекта социальной инфраструктуры**  
**К ПАСПОРТУ ДОСТУПНОСТИ ОСИ**  
**МБДОУ «Детский сад № 42 «Аленка» г. Воркуты**  
**N 42/2018**

**I. Результаты обследования:**  
**1. Территории, прилегающей к зданию (участка)**  
**Здание МБДОУ «Детский сад № 42 «Аленка» г. Воркуты, ул. Ленина, д.54 А**  
Наименование объекта, адрес

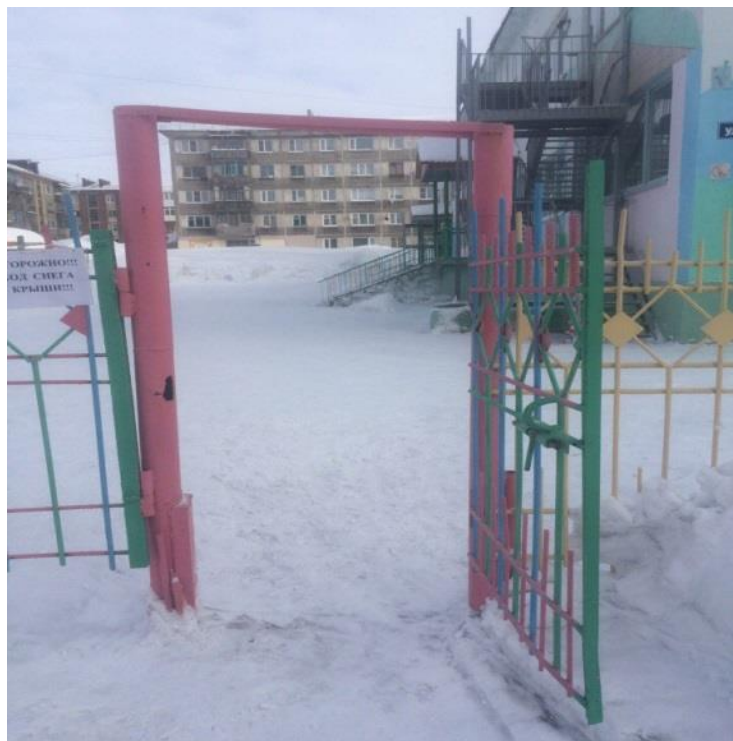
1. Вход на территорию

1.2	Вход (входы) на территорию	есть		1	Отсутствует информация об объекте; вход с уровня земли; отсутствует мнемосхема; частичные дефекты ограждения; отсутствует навигация к доступному входу		Оборудовать доступными для МГН, в том числе инвалидов-колясочников, элементами информации об объекте СП 59.13330.2016 п. 5.1.1; разместить информационную мнемосхему с правой стороны по ходу движения на удалении от 2 до 4 м. от входа СП 59.13330.2016 п. 8.1.6; разместить навигацию к доступному входу.	Ремонт ТСП орг

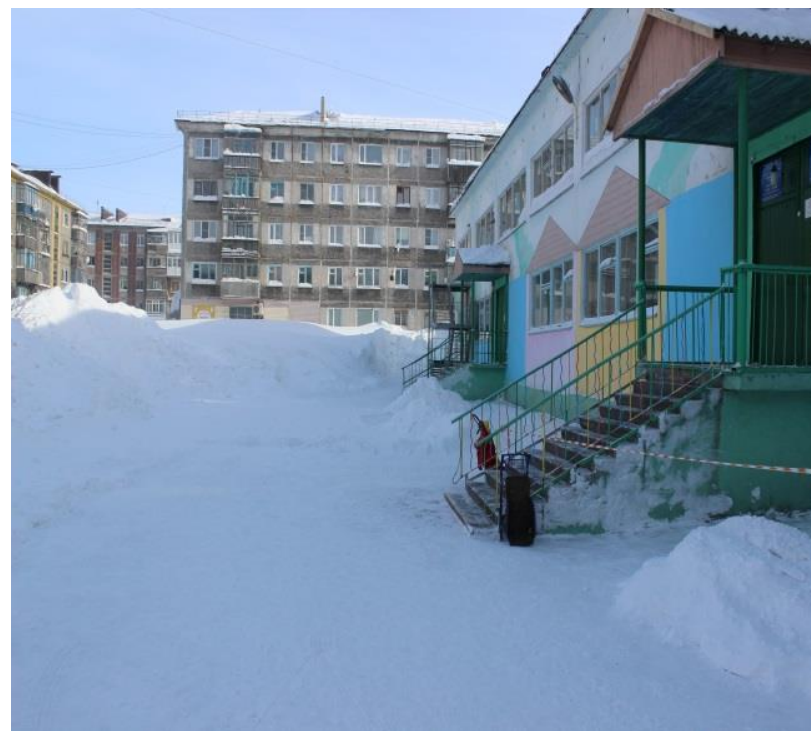
2. Территория, прилегающая к зданию (участок)

**Комментарий к заключению:** состояние доступности структурно-функциональной зоны «территория, прилегающая к зданию» оценено как временно недоступно, объект не обеспечивает беспрепятственного посещения и полноценного нахождения на объекте граждан с ограниченными возможностями всех категорий МГ.

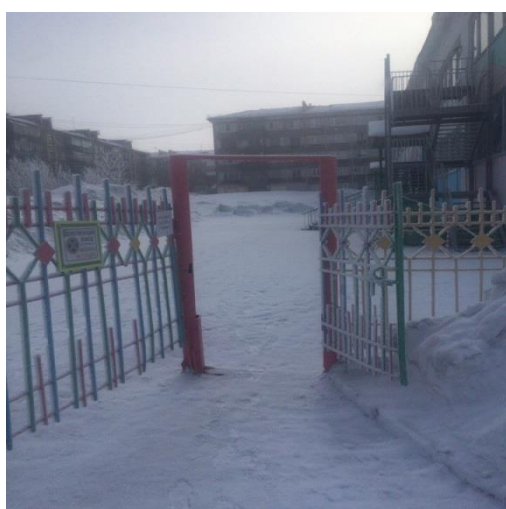
3.

1.3	Путь (пути) движения на территории	есть	-	3,4,5,6,7	Отсутствует оборудованный подъезд к зданию детского сада, асфальтовое покрытие изношено, имеются неровности, мелкие ямы, трещины. Отсутствует удобное передвижение МГН по территории, нет информационной поддержки на пути движения МГН к зданию детского сада. Отсутствует навигация на территории объекта; отсутствует схема размещения объектов на территории; пути движения от входа на территорию до входа в здание не выделены и не продублированы тактильным наземным покрытием; на пути движения присутствуют препятствия (бордюры); люки на пути движения не выделены Ширина пешеходного пути <u>5 м</u>	к,о,с,г,у	Необходимо выполнить ремонт дорожного покрытия на пути к детскому саду и на территории детского сада, выделить места парковки для автотранспорта инвалидов, установить тактильные и визуальные обозначения на путях движения МГН к зданию детского сада Разместить план размещения объектов на территории; разместить систему информационной поддержки на протяжении всего пути к ОСИ, доступной для МГН на все время (в течение суток) эксплуатации учреждения или предприятия в соответствии с ГОСТ Р 51256 и ГОСТ Р 52875, СП 59.13330.2016 п. 5.1.3; выделить люки контрастным цветом	Ремонт ТСП Орг

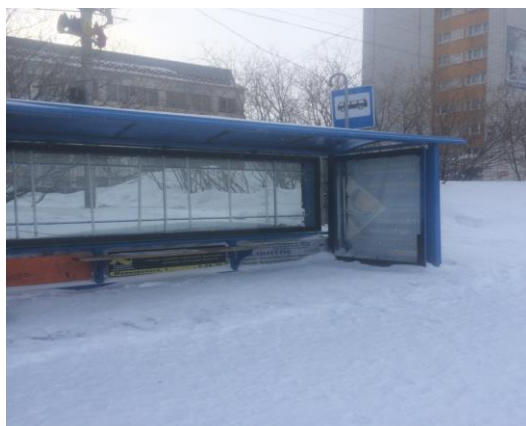
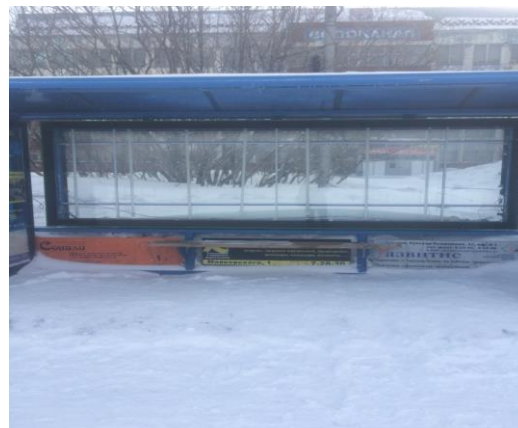
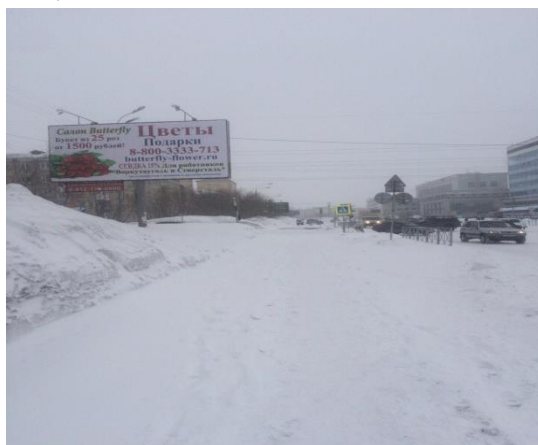
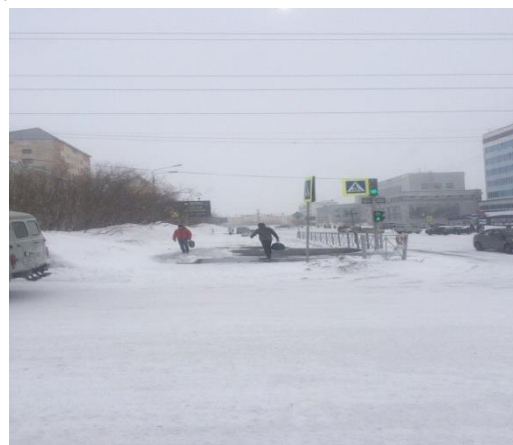
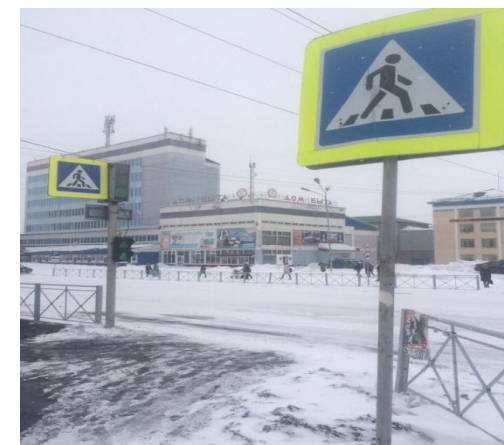
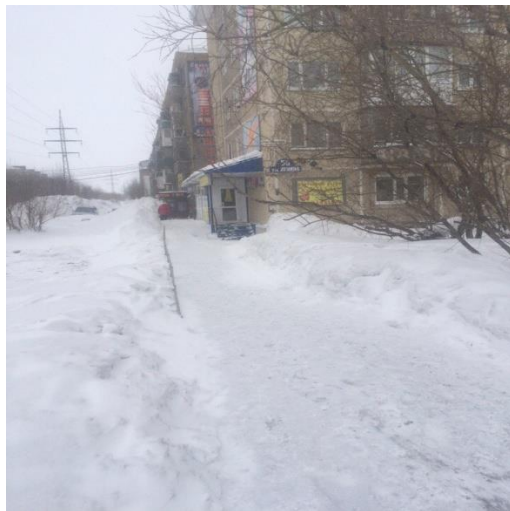
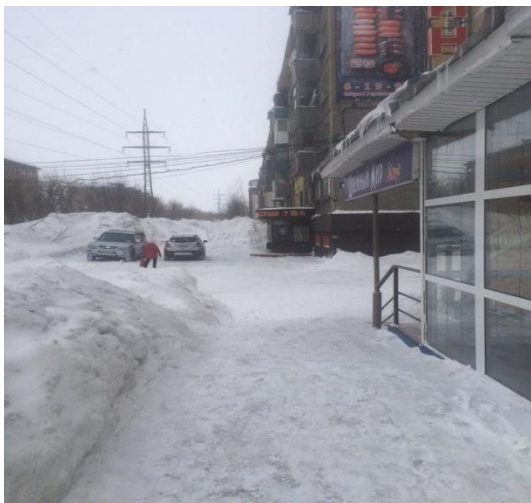
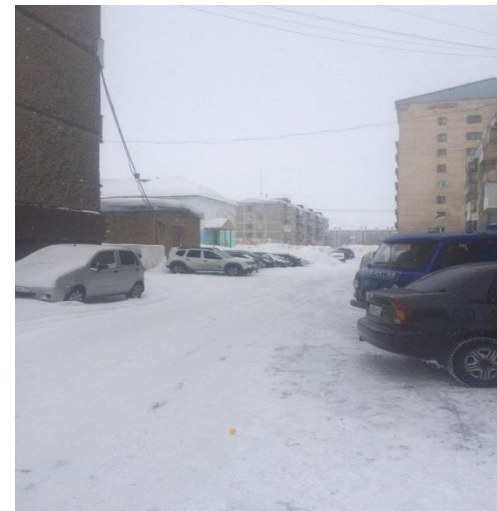
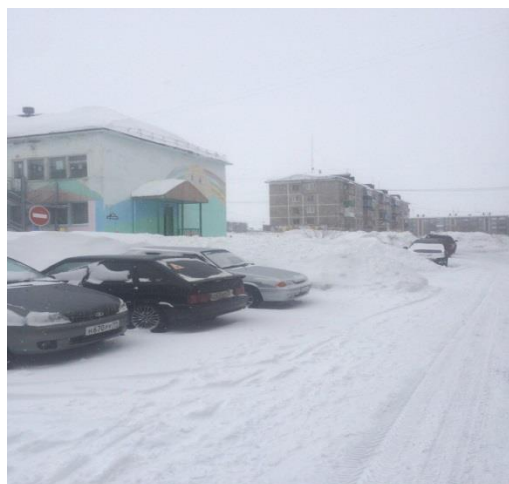
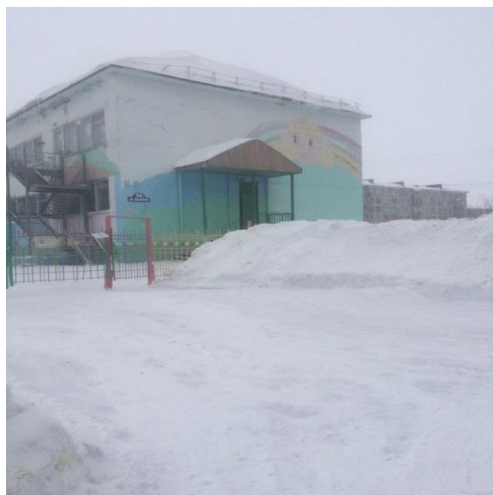
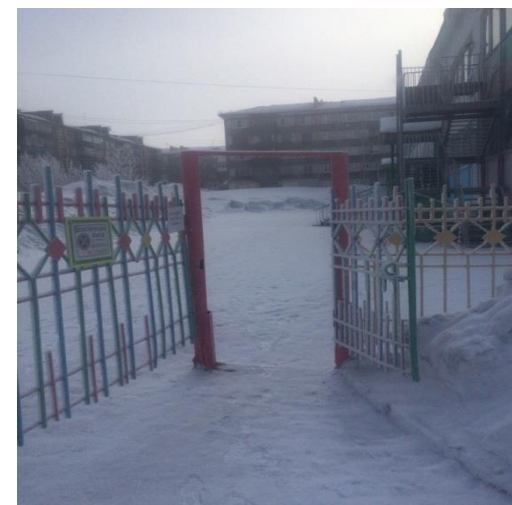
Пути движения от остановки «УТВК» до входа на территорию объекта

1.1	Пути движения от остановки до границы территории	есть	-	8,9,10,11,12,13,14,15,16,17,18,19,20,21,22,23,24,25	<p>Остановка «УТВК» по четной стороне не соответствуют нормативам размеры площадки автобусной остановки; нарушена целостность покрытия площадки автобусной остановки; информация о расписании движения автобуса отсутствует; не выделены контрастным цветом стойки на площадке; отсутствует бордюрный пандус на автобусной площадке; отсутствует схема движения к объекту для МГН; отсутствуют выделенные места на остановочном комплексе для инвалидов на кресле-коляске.</p> <p>В зимний период недостаточно хорошо производится очистка посадочной и остановочной площадки общественного транспорта.</p> <p>Остановка «ДТЮиМ» по нечетной стороне: отсутствует съезд с бетонной площадки; отсутствует</p>	к,о,с,г,у	<p>Организовать путем обращения к администрации обустройство площадки (2400x7000 мм) с линией безопасности на расстоянии 420 мм от её края, высотой бордюра 140 – 160 мм с бордюрным пандусом на площадке (зоны посадки на транспорт должны быть оснащены, не менее чем одним бордюрным пандусом); восстановление целостности покрытия площадки; выделение находящиеся на площадке препятствия контрастным цветом; установить информационные указатели, облегчающие навигацию по пути следования к ОСИ (Методическое пособие по созданию системы дорожных указателей к объектам</p>	Ремонт ТСП Орг

<p>схема движения к объекту для МГН; в зимний период недостаточно хорошо производится очистка посадочной и остановочной площадки общественного транспорта. Пути движения от остановок: на пути движения нерегулируемый пешеходный переход; на пути движения присутствуют ненормативная высота бордюров; присутствуют люки не выделенные контрастом; ширина пути движения не соответствует норме; нарушена целостность асфальтного покрытия по пути встречаются ямы и выбоины; на пути движения присутствуют не нормативно выполненные дренажные решетки; отсутствует навигация по пути движения к ОСИ.</p>	<p>культурного наследия и иных носителей информации, 2013г.); восстановить целостность покрытия (выбоины, трещинки, скосы) путей движения до ОСИ; выделить люки контрастным цветом; в местах пересечения пешеходных и транспортных путей, имеющих перепад высот более 0,015 м, пешеходные пути обустривают съездами с двух сторон проезжей части или искусственными неровностями по всей ширине проезжей части. На переходе через проезжую часть должны быть установлены бордюрные съезды шириной не менее 1,5 м, которые не должны выступать на проезжую часть СП 59.13330.2016 п. 5.1.5; ширина пешеходного пути с учетом встречного движения инвалидов на креслах-колясках должна быть не менее 2,0 м. В условиях сложившейся застройки в затесненных местах допускается в пределах прямой видимости снижать ширину пешеходного пути движения до 1,2 м. При этом следует устраивать не более чем через каждые 25 м горизонтальные площадки (карманы) размером не менее 2,0x1,8 м для обеспечения возможности разъезда</p>

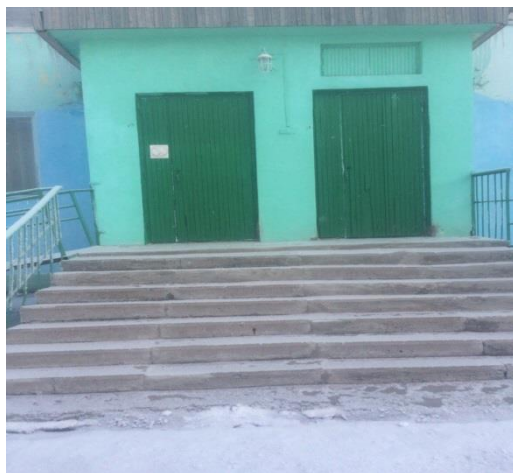
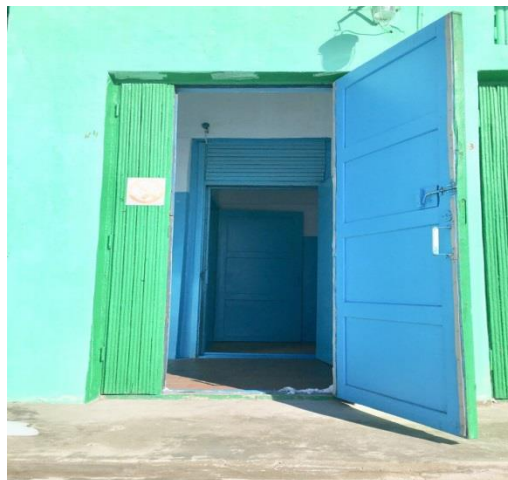
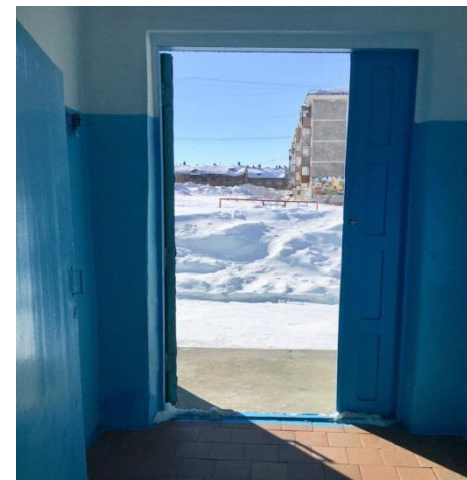
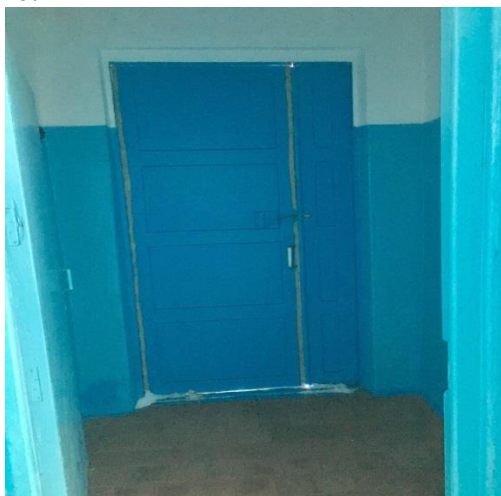
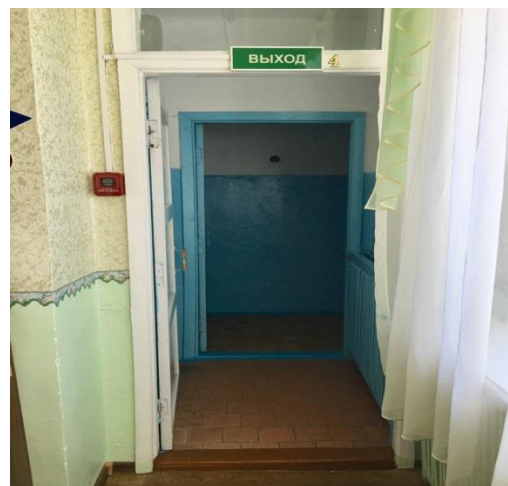
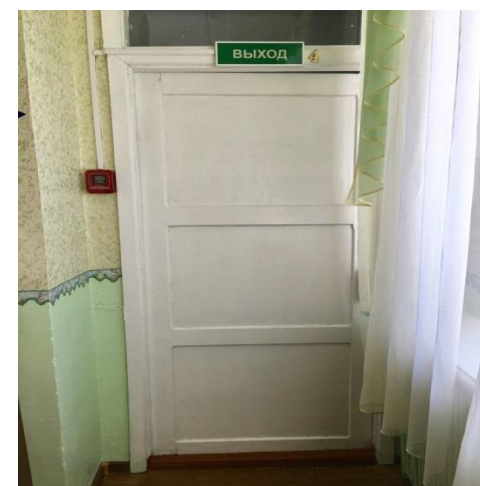
7. Запасные входы

2.6	Запасные входы	есть	38,39 40,41	7, 8, 9, 10, 11, 12	<p>Размер запасного входа №1 <u>1.3*1.5 м</u></p> <p>Размер дверей запасного входа № 1 <u>80 см</u></p> <p>Размер запасного входа №2 <u>1.3*1.6м</u></p> <p>Размер дверей запасного входа № 2 <u>80 см</u></p> <p>Размер крыльца <u>3*5.3 м</u></p> <p>Отсутствует твердое напольное покрытие, не допускающее скольжения при намокании; пол выложен плиткой (пол скользкий при намокании); полотно двери не имеет контрастную маркировку со стеной</p>	к,о,с,г,у	Установить твердое напольное покрытие, выполнить реконструкцию запасных входов	Ремонт ТСР, Орг
	ОБЩИЕ требования к зоне	<p>Проектные решения зданий и сооружений должны обеспечивать безопасность посетителей с обязательным учетом психофизиологических возможностей инвалидов различных категорий, их численности и места предполагаемого нахождения в здании или сооружении СП 59.13330.2016 п. 6.2.19;</p> <p>Места обслуживания и постоянного нахождения МГН следует располагать на минимально возможных расстояниях от эвакуационных выходов из помещений зданий наружу. СП 59.13330.2016 п. 6.2.20; Организация ситуационной помощи МГН на объекте оказывается персоналом, для чего необходимо: - внести соответствующие изменения в Правила оказания услуг в учреждении; - закрепить ответственных сотрудников с внесением соответствующих функций в должностные обязанности; - провести инструктаж (обучение) персонала оказанию ситуационной помощи МГН на объекте.</p> <p>СП 59.13330.2012</p> <p>5.1.1 В здании должен быть один как минимум вход, доступный для МГН. Наружные лестницы и пандусы должны иметь поручни с учетом технических требований к опорным стационарным устройствам по ГОСТ Р 51261. При</p>

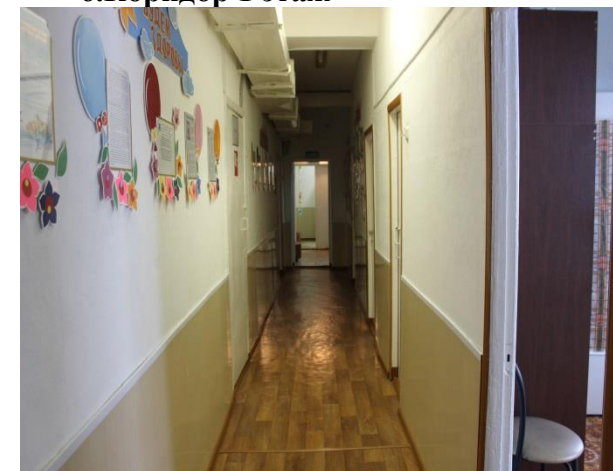
**6. Коридор 1 этаж**

3.1	Коридор (вестибюль, зона ожидания, галерея, балкон)	есть	21,7, 37,44	1,2,3 6	<p>Размер коридора 1,5*9м. Размер зон ожидания от 2,83*6,35м до 2,86*6,35м. Участки пола не оборудованы тактильными предупреждающими. Не обозначены зоны «возможной опасности», нет зон парковки и отдыха для инвалидов-колясочников.</p> <p>Отсутствует цифровое обозначение этажа; ширина пути движения 130см; отсутствует выделенное место для собаки поводья; отсутствует комплексная информация о пути и направлении движения со схемой расположения и функциональным назначением помещений; отсутствует мнемосхема; отсутствуют горизонтальные поручни вдоль стен</p>	к,о,с,г,у	<p>Разместить на путях движения комплексную информацию (в т.ч. цветные и тактильные направляющие) со схемой расположения и функциональным назначением помещений. Участки пола на путях движения на расстоянии 0,6 м перед дверными проемами и входами на лестницы, а также перед поворотом коммуникационных путей должны иметь тактильные предупреждающие указатели и/или контрастно окрашенную поверхность в соответствии с ГОСТ Р 12.4.026. Рекомендуются предусматривать световые маячки. Зоны "возможной опасности" с учетом проекции движения дверного полотна должны быть обозначены контрастной цвету окружающего пространства</p>	Ремонт ТСР, Орг

СП 59.13330.2012 п. 5.2.3, согласно п.41 Постановления Правительства РФ от 26.12.2014 года №1521 (с изменениями на 07.12.2016 г.); разместить информационную мнемосхему с правой стороны по ходу движения на удалении от 2 до 4 м. от входа СП 59.13330.2016 п. 8.1.6; ширина пути движения (в коридорах, галереях и т.п.) должна быть не менее 1,5 м СП 59.13330.2016 п. 6.2.1; при движении по коридору инвалиду на кресле-коляске следует обеспечить минимальное пространство для разворота на 90°. 1,2\*1,2 м., для разворота на 180° 1,4\*1,4 м. СП 59.13330.2016 п. 6.2.1; в тупиковых коридорах необходимо обеспечить возможность разворота кресла-коляски на 180° СП 59.13330.2016 п. 6.2.1; высота проходов по всей их длине и ширине должна составлять в свету не менее 2,1 м. СП 59.13330.2016 п. 6.2.1; на каждом этаже, где ожидаются посетители, следует предусматривать зоны отдыха на два-три места, в том числе для инвалидов на креслах-колясках. При большой длине этажа зону отдыха следует предусматривать через 25-30 м. СП 59.13330.2016 п. 6.2.5; под маршем открытой лестницы и
